Die Entfernung eines Implantates mit dem Er:YAG-Laser

Ein Fallbericht

Dr. Timo Simniok/Wedemark

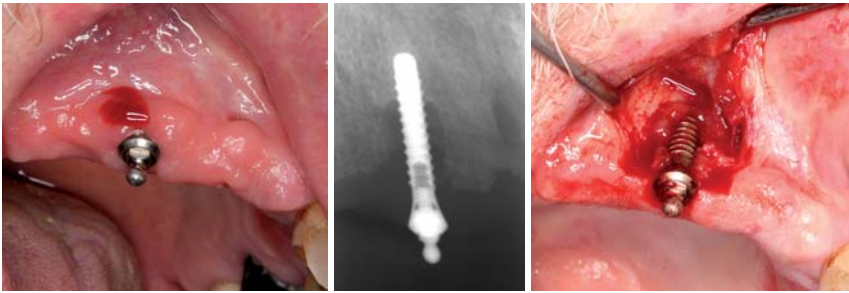
Im Rahmen der oben beschriebenen Recallsitzung erfolgte unter anderem auch die Sondierung der periimplantären Knochenverhältnisse. Dabei kam es zu einer spontanen Pusentleerung aus einem vestibulären Fistelgang in der Implantatregion (Abb. 3). Die Sondierungstiefe betrug einheitlich 11 mm zirkulär um das Implantat. Erst auf Nachfrage berichtete der Patient jetzt von einem leichten Druckschmerz unter dem rechten Auge, den er seit einigen Wochen beobachtete. Zur

Abb. 3: Klinischer Ausgangsbefund (Implantat mit Periimplantitis). – **Abb. 4:** Deutlicher schüsselförmiger Knochenabbau um das betroffene Implantat. – **Abb. 5:** Manschette aus entzündetem Weichgewebe um das freigelegte Implantat.

Eine daraufhin angefertigte Zahnfilmaufnahme zeigte einen deutlichen schüsselförmigen Knocheneinbruch um das Implantat (Abb. 4). Obwohl das Implantat noch fest im Knochen verankert war und keine Klopfempfindlichkeit aufwies, war es laut Röntgenbild nur noch mit wenigen apikalen Gewindegängen osseointegriert.

In einer weiteren Sitzung wurde dann in LA ein vestibulärer Trapezlappen gebildet und die betroffene Region um das Implantat dargestellt (Abb. 5). Es zeigte sich wie schon im Röntgenbild ein profunder Knochendefekt, der vollständig mit Granulationsgewebe aufgefüllt war. Um das Implantat aus dem Knochen zu lösen, wurde der vestibuläre Knochen mit dem R14-Hand-

In Absprache mit dem Patienten wurde wegen der schlechten Prognose aufgrund der Defektgröße und des uneingeschränkt weiter bestehenden Nikotinkonsums kein Versuch der Implantaterhaltung bzw. der Knochenregeneration unternommen. Stattdessen wurde, wie im Weiteren beschrieben, die Entfernung des Implantates durchgeführt, um eine Ausbreitung der Infektion auf den Knochen im Sinne einer Osteomyelitis zu verhindern.⁷
