Problemfall Periimplantitis

Die Prognose bei Entzündungen des Implantatbettes hat sich in den letzten Jahren immer mehr verbessert. Selbst bei ungünstigen Ausgangsbedingungen ist es möglich, eine bestehende Periimplantitis nachhaltig zu therapieren.

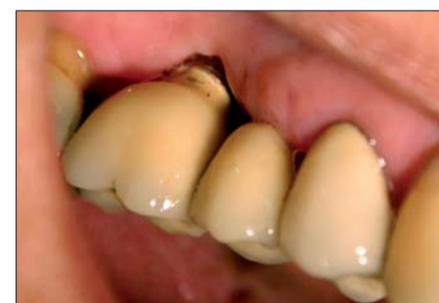
Abb. 8: Zustand der Gewebe sechs Monate post OP.

spült. Bei der Abschlusskontrolle nach 14 Tagen post OP zeigten sich die periimplantären Gewebe reizlos. Durch die Reduktion der vestibulären Weichgewebssmanschette war die Implantatschulter am Implantat 016 jetzt exponiert. Bei der Spülkontrolle nach sechs Monaten zeigten sich dieselben stabilen klinischen Verhältnisse (Abb. 8). Die periimplantäre Tasche am Implantat 016 betrug 2
